**EVALUASI PERHITUNGAN METODE PAVEMENT CONDITION INDEX (PCI)
STUDI KASUS JALAN RAYA LETNAN SUKARNA KECAMATAN CIAMPEA
KABUPATEN BOGOR**

Muhamad Bagus Santri Aji, M.Nafhan Isfahani

Fakultas Teknik Sipil dan Perencanaan Universitas Jayabaya Jakarta, INDONESIA

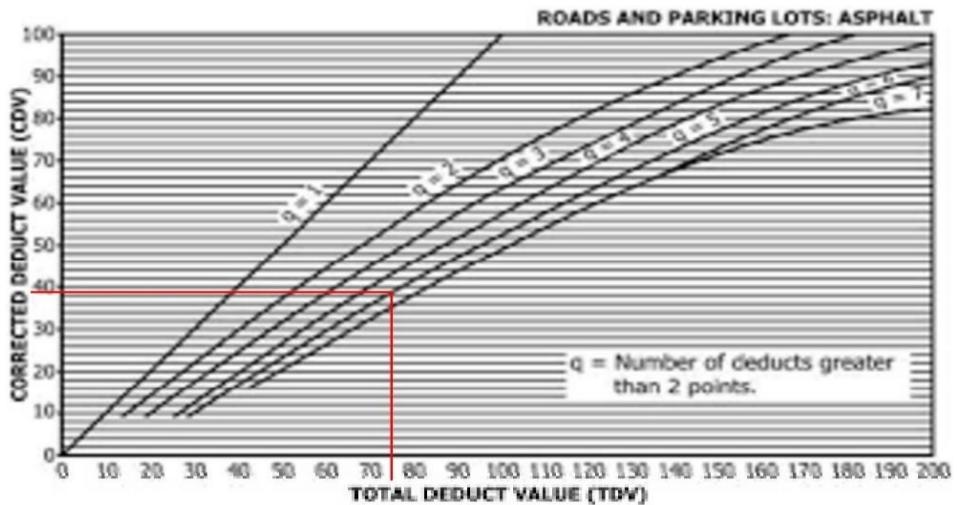
Gambar 6. CDV Sta 0+00 – Sta 0+100 Sumber : ASTM internasional,2007

Corrected deduct value didapat dari kurva hubungan TDV dan CDV dengan pemilihan lengkung kurva sesuai dengan jumlah jenis kerusakan jalan sesuai dengan nilai *individual deduct value*

Dari hasil gambar diatas dapat dilihat nilai pengurangan terkoreksi maksimum (CDV) di Sta 0+00 – 0+100 adalah 38.5

- e) Menghitung nilai perkerasan PCI
- Nilai kondisi perkerasan dengan mengurangi nilai 100 dikurangi dengan nilai CDV
- $$\begin{aligned} \text{Nilai PCI} &= 100 - \text{CDV} \\ &= 100 - 38.5 \\ &= 61.5 \text{ (Good)} \end{aligned}$$

Jadi pada perhitungan di Sta 0+00 – 0+100 Nilai kondisi perkerasannya yaitu 61.5 dengan rating (Good)

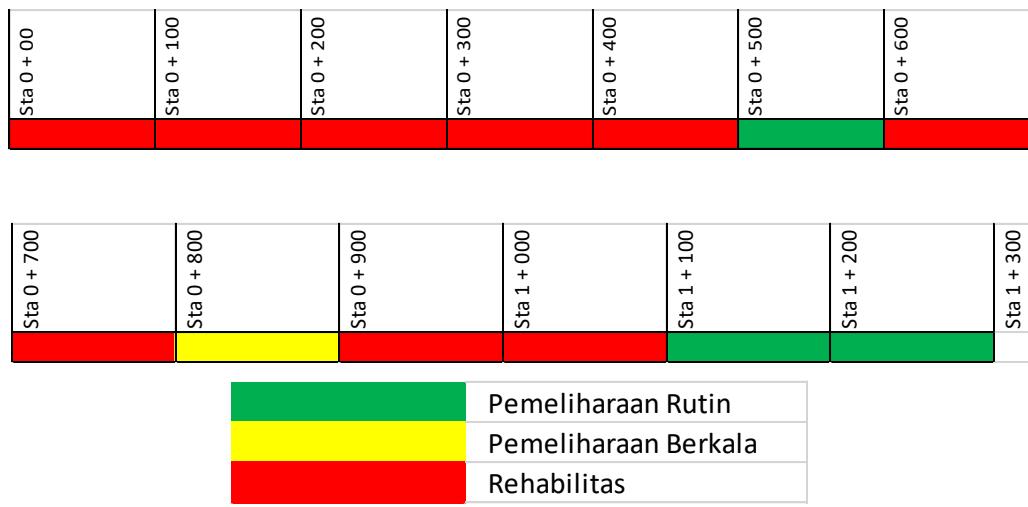
Gambar 8. Strip Map Data Sumber : Analisis,2020

Strip Map menjelaskan beberapa kerusakan yang membutuhkan pemeliharaan rutin berdasarkan pengamatan pada Jalan Raya Letnan Sukarna – Jalan Raya Pasar Ciampela

- a) Segmen (6, 12, dan 13) Perbaikan dilakukan pemeliharaan rutin, karena berdasarkan tingkat kerusakan tersebut termasuk kedalam kerusakan yang masih terbilang sempurna, hanya saja memerlukan pemeliharaan atau pembersihan rumja, pengisian celah atau tanaman liar di rumaja, pemeliharaan system drainase, penambalan lubang dan pemeliharaan bangunan pelengkap.

- b) Segmen (9) Perbaikan dilakukan pemeliharaan berkala, karena berdasarkan tingkat kerusakan tersebut termasuk kedalam kerusakan yang rendah, (*LOW*) sehingga memerlukan tambalan lapisan tipis aspal termasuk diantaranya adalah micro seal, fog seal, chip seal dan SAMI

- c) Segmen (1, 3, 10, dan 11) Perbaikan dilakukan pemeliharaan Rehabilitas, karena berdasarkan tingkat kerusakan tersebut termasuk kedalam tingkat kerusakan sedang (medium) sehingga memerlukan perbaikan pelapisan ulang, pengerasan permukaan, dan pengisian celah / retak permukaan.

- d) Segmen (2, 4, 7, dan) Perbaikan dilakukan rekonstruksi, karena berdasarkan tingkat kerusakan tersebut termasuk kedalam kerusakan yang cukup parah (high) sehingga memerlukan penanganan dengan cara pelapisan ulang dengan ketebalan yang diizinkan.
